IDROTTSHÖGSKOLAN

Norra Djurgården 1:43
Stockholm

Antikvarisk förundersökning

Fysiologiska institutionen

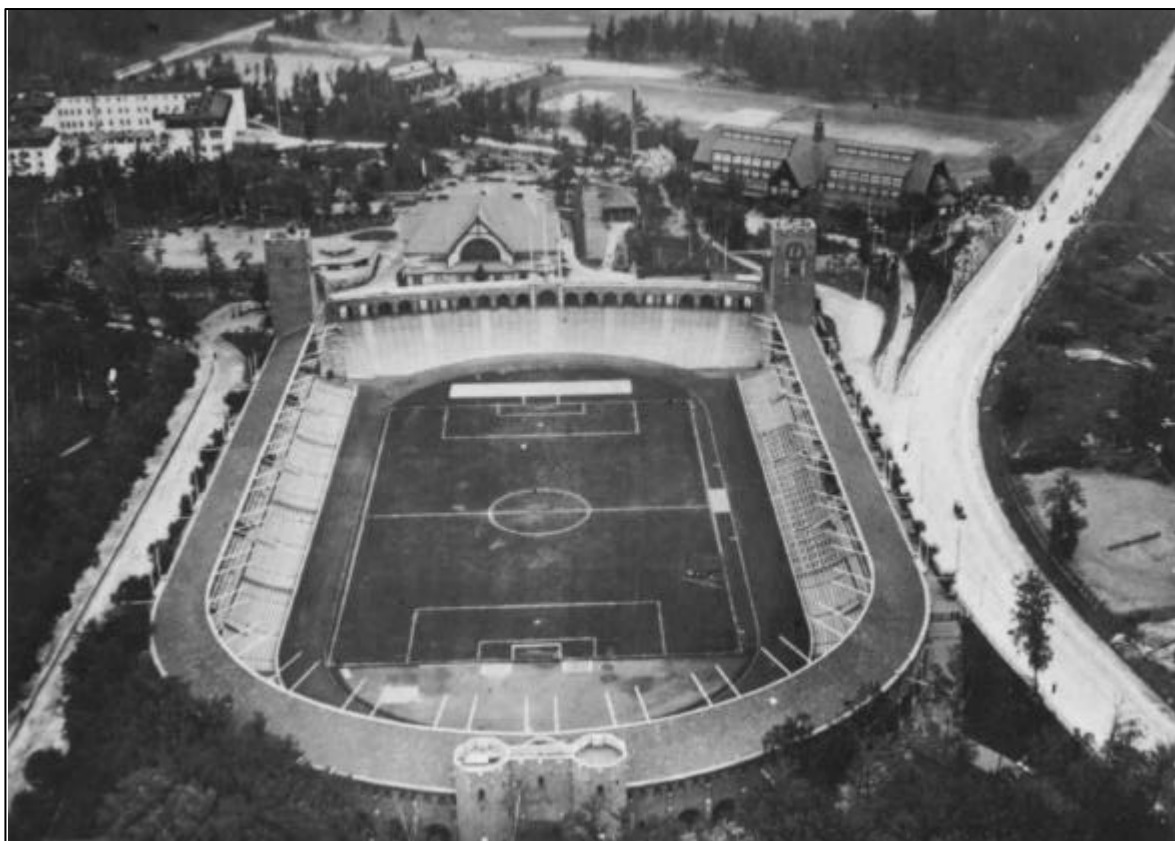
Flygfoto av Stadion år 1919. Ridhuset är det vita huset strax ovanför Stadion och Gruts tennispaviljong är den större byggnaden till höger om den. Nuvarande Idrottshögskolan ligger något till vänster om tennispaviljongen, jämför bilden på nästa sida. Foto taget från luftskeppet Bodensee, reprofoto af Petersens 1947, Stockholms Stadsmuseum.

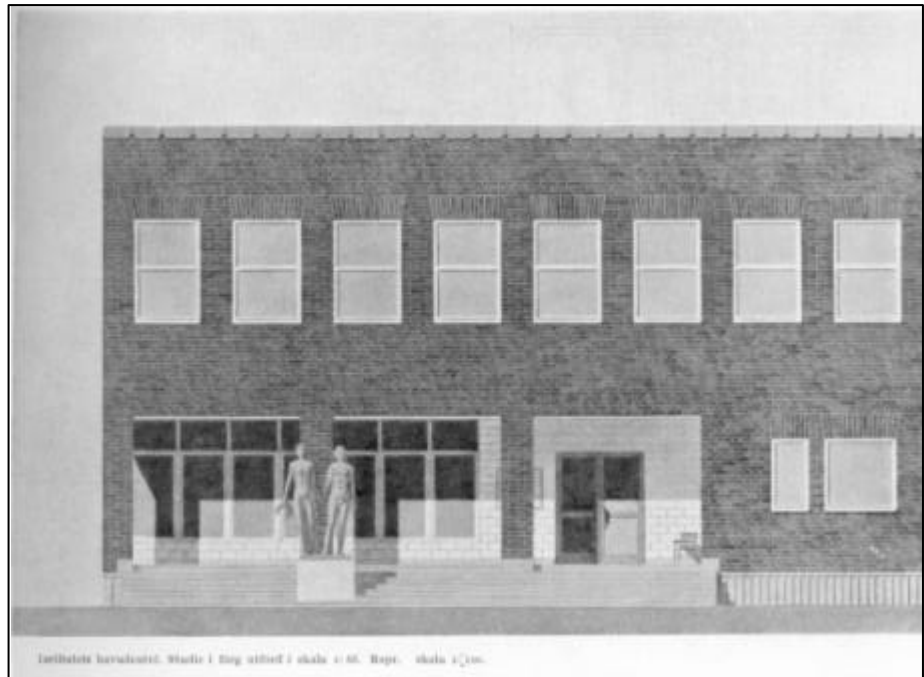
*Hörsalsbyggnadens
entréparti 1946. Fotour
Byggmästaren 1946.*

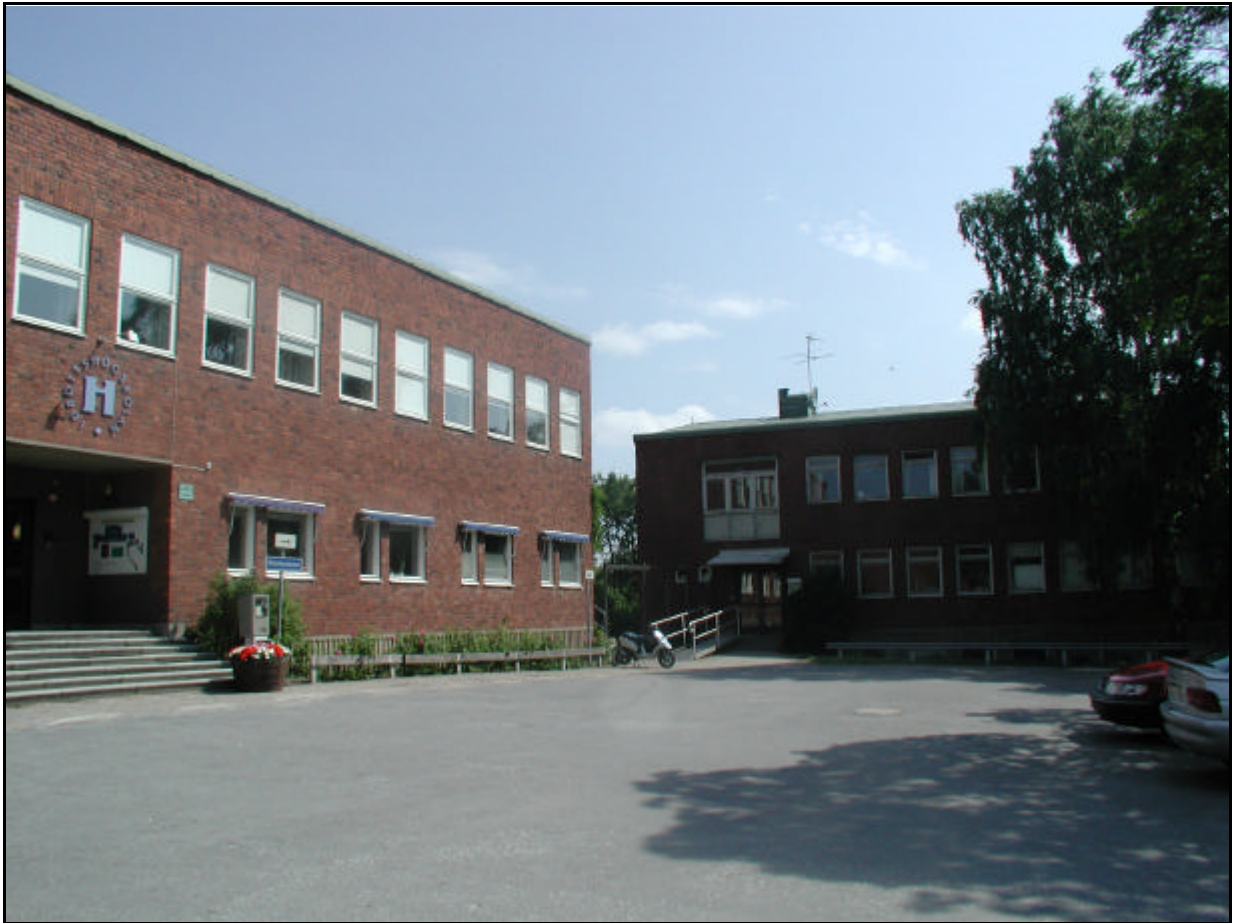
Byggnaderna är grupperade kring en gårdsplan, där hörsalsbyggnaden och den fysiologiska institutionen utgör de karaktärsskapande volymerna. Båda byggnaderna är utförda i en stram tegelarkitektur med räta linjer som genomgående drag. Sockel är utförd i formgjuten betong med urtagningar som dekoration. Hörsalsbyggnadens entré är indragen till en trappförsedd portik med tre kvadratiska valvöppningar. En förbindelsegång i väster leder från hörsalsbyggnaden till de intilliggande gymnastiksalarna. Fönstren är för tiden moderna och större delen av dem har tvärpost. Vissa av dem är pivåhängda, och i förbindelsegången finns skjutfönster av en för tiden avancerad modell.

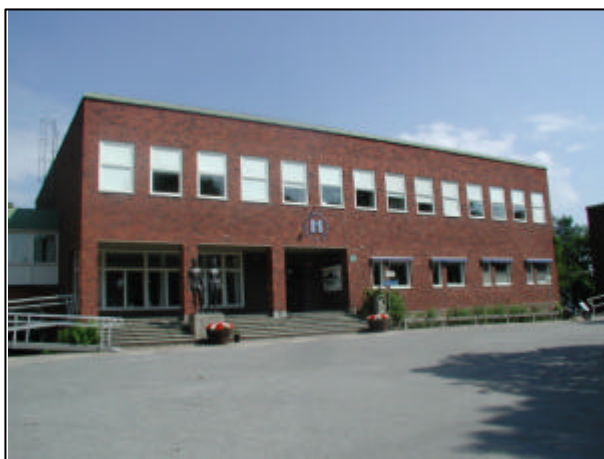
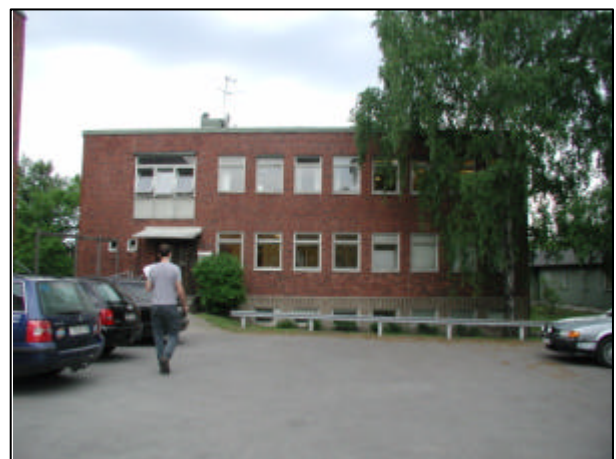
Fysiologiska institutionen (bilden t.h. ovan) ligger placerad vinkelrätt mot hörsalsbyggnaden och byggdes för att inrymma främst forskningsverksamhet. På baksidan av fysiologiska institutionen finns en rad med stålåtsburar, som användes som rastgårdar för de djur som hölls här för anatomiska studier.

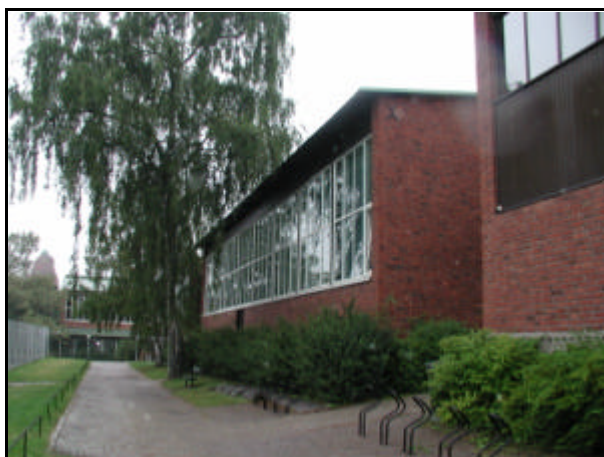
En av idrottshallarna. Den bortre har fått behålla sitt ursprungliga fönsterparti, medan idrottshallen i förgrunden har fått ett nytt fönsterparti på 1980-talet.

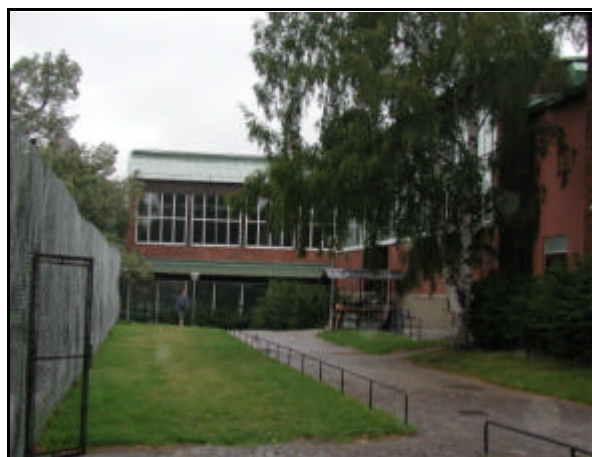
Simhallen, som byggdes på 1960-talet.

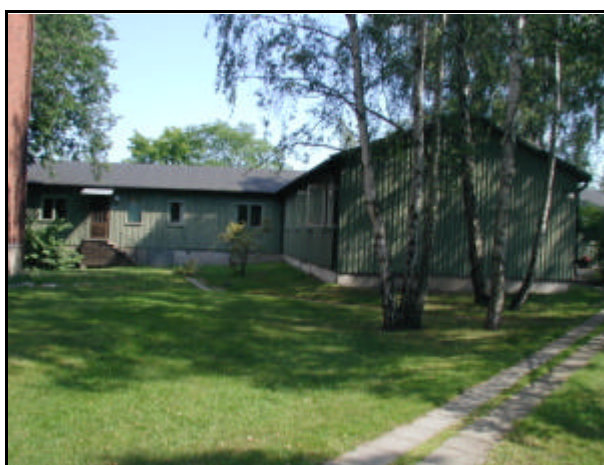
Till komplexet hör också en grönmålad, T-formad barack, som byggdes i samband med nybyggnadsskedet på 1940-talet. Byggnaden var tänkt att bli tillfällig, men har kommit att stå kvar och används nu till arbetsrum för anställda på Idrottshögskolan.

Baracken, sedd från gårdsplanen.

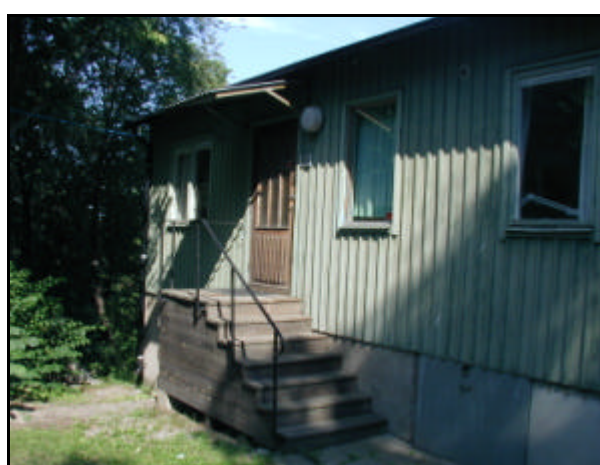
En av entréerna till baracken.

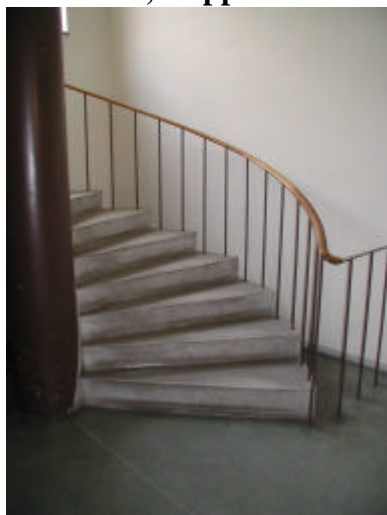
Golv	Trappa av gjutmaterial, golv i betongmosaik.
Sockel	Oprofilerad golvlist, gråmålad.
Väggar	Vitputsade.
Dörrar	Plåtdörr mot 4203, i övrigt fanérdörrar.
Foder	Lätt profilerade, gråmålade.
Fönster	I trappan originalfönster, vitmålade, fönsterbänk av kalksten.
Foder	---
Tak	Plåtskivor monterade i tak.
Taklist	---
Eldstad	---
Övrigt	---

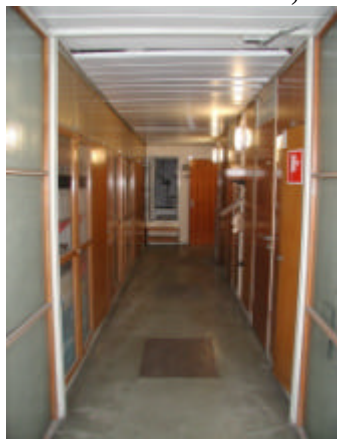
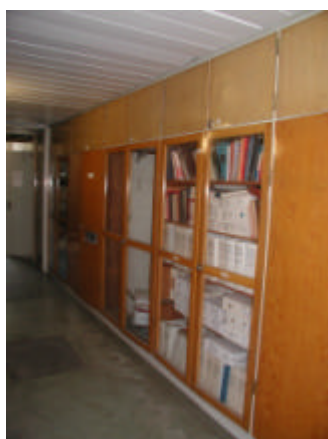
Golv	Betongmosaik, plåtluckor här och var.
Sockel	Oprofilerad golvlist, gråmålad.
Väggar	Vitputsade, men mestadels inklädda med skåp.
Dörrar	Fanérdörrar. Ett par uppställda säkerhetsdörrar i stål och armerat glas.
Foder	---
Fönster	---
Foder	---
Tak	Skivor i plåt monterade i taket.
Taklist	---
Eldstad	---
Övrigt	---

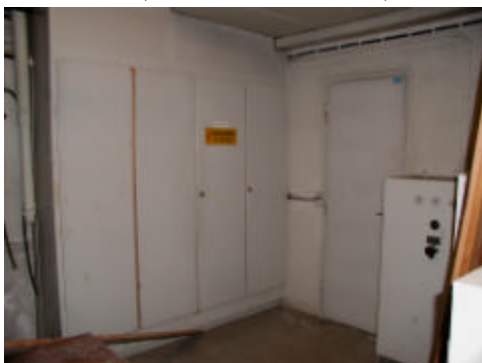
Golv	Betonggolv.
Sockel	Oprofilerad, gråmålad (ej i trappa).
Väggar	Vitmålade.
Dörrar	Gråmålade.
Foder	Oprofilerat, gråmålat.
Fönster	---
Foder	---
Tak	Vitmålat.
Taklist	---
Eldstad	---
Övrigt	---

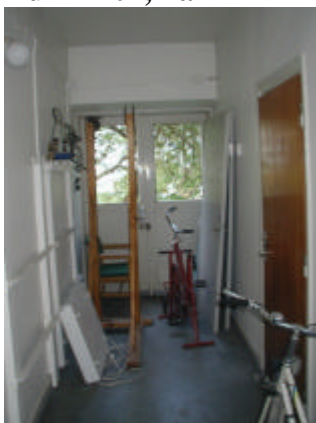
Golv	Cementmosaik.
Sockel	Oprofilerad golvlister, vitmålad.
Väggar	Putsade, vitmålade.
Dörrar	Fanérdörrar, glasad dörr ut på baksidan.
Foder	Lätt profilerat.
Fönster	---
Foder	---
Tak	Putsat, vitmålat.
Taklist	---
Eldstad	---
Övrigt	---

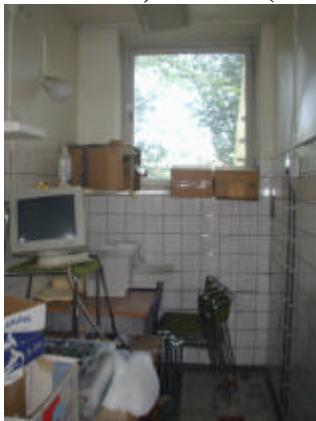
Golv	Cementmosaik.
Sockel	---
Väggar	Delvis kakel, delvis skivmaterial.
Dörrar	---
Foder	Lätt profilerade.
Fönster	Från byggnadstiden, vitmålade.
Foder	---
Tak	Putsat.
Taklist	---
Eldstad	---
Övrigt	---

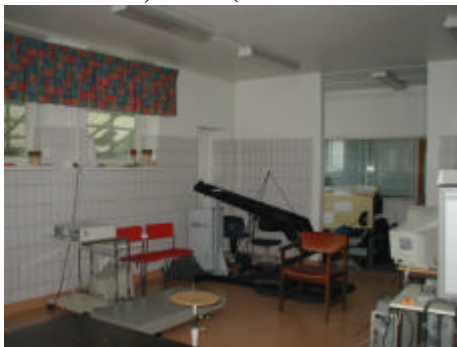
Golv	Linoleum, röd. Upphöjning i golv där rum 4207 tidigare legat.
Sockel	---
Väggar	Delvis kakel, delvis vitmålade.
Dörrar	Glasade fanérdörrar.
Foder	Lätt profilerat.
Fönster	Från byggnadstiden, vitmålade.
Foder	---
Tak	Vitmålat.
Taklist	---
Eldstad	---
Övrigt	---

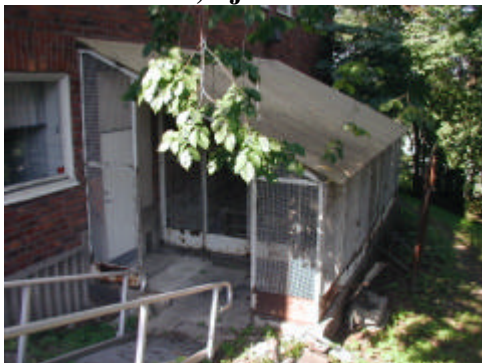
Golv	Stenplattor, betong.
Sockel	---
Väggar	Ståltrådsnät.
Dörrar	---
Foder	---
Fönster	---
Foder	---
Tak	---
Taklist	---
Eldstad	---
Övrigt	---

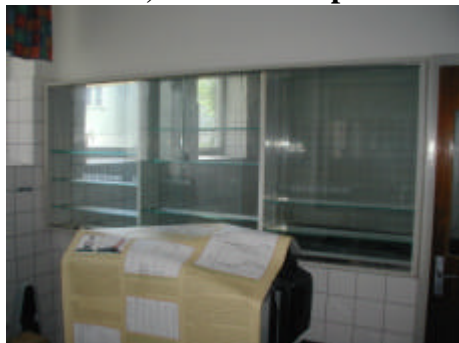
Golv	Linoleum, röd.
Sockel	---
Väggar	Delvis kaklade, delvis vitmålade.
Dörrar	Glasad fanérdörr.
Foder	Lätt profilerat.
Fönster	Från byggnadstiden, vitmålat.
Foder	---
Tak	Vitmålat.
Taklist	---
Eldstad	---
Övrigt	Skåpsinredning av glas, med blåstrad text om vilka instrument de skall innehålla.

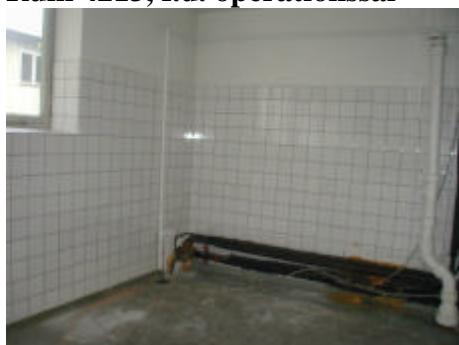
Golv	Betonggolv, spår efter tidigare golvbrunn.
Sockel	---
Väggar	Delvis kaklade, delvis vitmålade.
Dörrar	---
Foder	---
Fönster	Från byggnadstiden, vitmålade.
Foder	---
Tak	Vitmålat.
Taklist	---
Eldstad	---
Övrigt	Rördragningar av modernt snitt i tak.

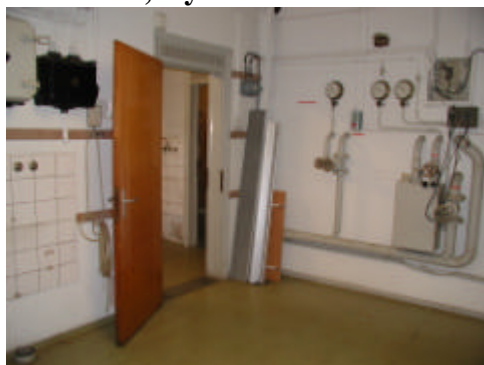
Golv	Linoleummatta.
Sockel	Liten golvlist.
Väggar	Delvis kaklade, delvis vitmålade.
Dörrar	Fanérdörr mot förrum.
Foder	Lätt profilerat, gråmålat.
Fönster	---
Foder	---
Tak	Vitmålat.
Taklist	---
Eldstad	---
Övrigt	Mätinstrument och reglage från byggnadstiden.

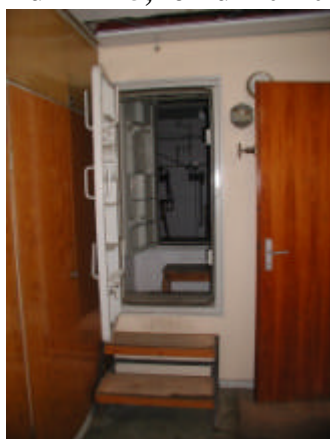
Golv	Plattor av plastliknande material.
Sockel	---
Väggar	Vitmålade.
Dörrar	Kraftig plåtdörr, målad i vitt.
Foder	---
Fönster	---
Foder	---
Tak	Vitmålat.
Taklist	---
Eldstad	---
Övrigt	---

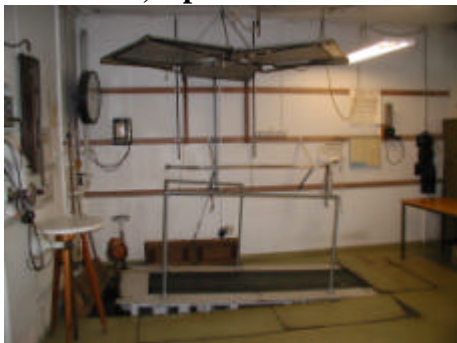
Golv	Plastmatta.
Sockel	Enkel oprofilerad golvlist, gråmålad.
Väggar	Vitmålade.
Dörrar	Dubbla fanérdörrar.
Foder	Lätt profilerat.
Fönster	Från byggnadstiden, vitmålat.
Foder	---
Tak	Vitmålat.
Taklist	---
Eldstad	---
Övrigt	Löpband som troligen är från byggnadstiden.

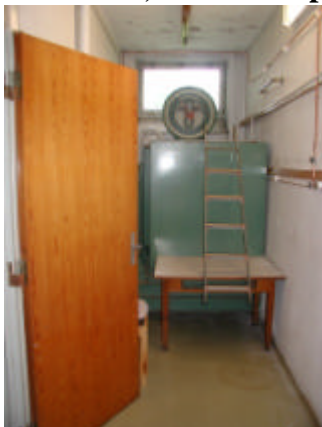
Golv	Plastmatta.
Sockel	Enkel oprofilerad list, gråmålad.
Väggar	Vitmålade, delvis kaklade.
Dörrar	Fanérdörr.
Foder	Lätt profilerat.
Fönster	Från byggnadstiden, vitmålat.
Foder	---
Tak	Vitmålat.
Taklist	---
Eldstad	---
Övrigt	Stort badkar i plåt, troligen från byggnadstiden.

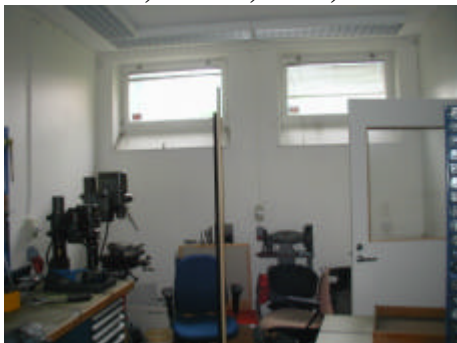
Golv	Plastmatta.
Sockel	---
Väggar	Vitmålade.
Dörrar	En fanérdörr, i övrigt vitmålade dörrar.
Foder	Lätt profilerat, även oprofilerade foder.
Fönster	Från byggnadstiden, vitmålade.
Foder	---
Tak	Vitmålat.
Taklist	---
Eldstad	---
Övrigt	---

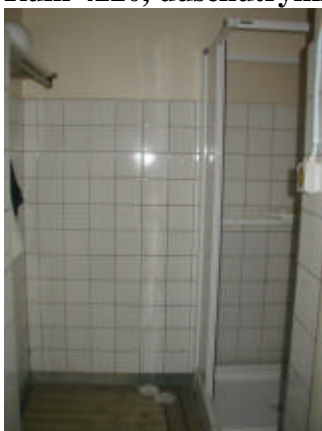
Golv	Trätrall.
Sockel	---
Väggar	Delvis kaklade, delvis vitmålade.
Dörrar	---
Foder	---
Fönster	---
Foder	---
Tak	Vitmålat.
Taklist	---
Eldstad	---
Övrigt	Duschkabin av 1980- eller 1990-talstyp-

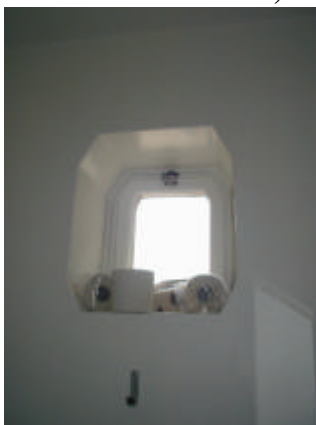
Golv	Röda golvplattor på herrtoalett, plastmatta på handikapptoalett.
Sockel	---
Väggar	Vitmålade.
Dörrar	---
Foder	Lätt profilerat på herrtoalett, oprofilerat på handikapptoalett.
Fönster	Rektangulära små fönster med avfasade hörn, från byggnadstiden.
Foder	---
Tak	Vitmålat.
Taklist	---
Eldstad	---
Övrigt	Toalett och handfat av modernt snitt.

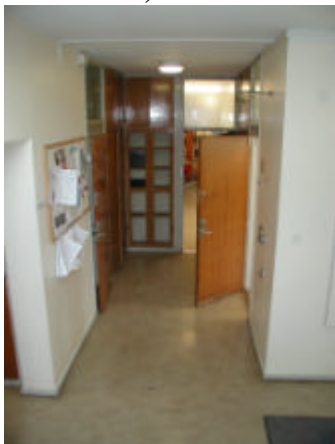
Golv	Linoleum, beige.
Sockel	Oprofilerat, gråmålad.
Väggar	Vitmålade.
Dörrar	Fanérdörrar.
Foder	Lätt profilerade foder, gråmålade.
Fönster	---
Foder	---
Tak	Vitmålat.
Taklist	---
Eldstad	---
Övrigt	Skåpsinredning i fanér samt nöddusch på en vägg, från byggnadstiden.

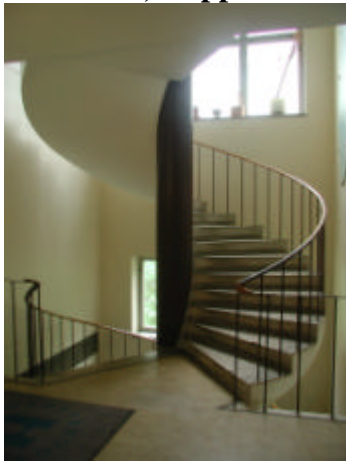
Golv	Trappa av gjutmaterial.
Sockel	---
Väggar	Vitmålade.
Dörrar	---
Foder	---
Fönster	Fönsterparti från byggnadstiden, vitmålat.
Foder	---
Tak	Vitmålat.
Taklist	---
Eldstad	---
Övrigt	Smidesräcke med handledare av trä.

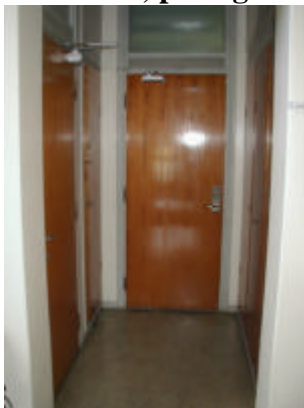
Golv	Linoleum.
Sockel	Oprofilerad, gråmålad.
Väggar	Vitmålade.
Dörrar	Fanérdörrar.
Foder	Lätt profilerat.
Fönster	Överljusfönster mot rum 4309.
Foder	---
Tak	Vitmålat.
Taklist	---
Eldstad	---
Övrigt	Skåpsinredning fanér, från byggnadstiden.

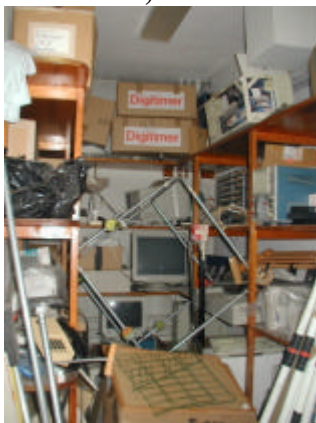
Golv	Cementmosaik.
Sockel	Oprofilerad, gråmålad.
Väggar	Vitmålade.
Dörrar	---
Foder	---
Fönster	---
Foder	---
Tak	Vitmålat.
Taklist	---
Eldstad	---
Övrigt	---

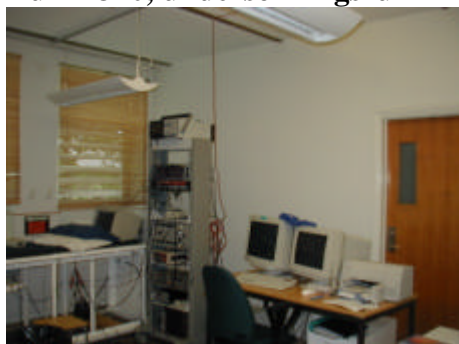
Golv	Linoleum, beige.
Sockel	Oprofilerad, vitmålad.
Väggar	Vita.
Dörrar	Fanérdörrar, från byggnadstiden.
Foder	Lätt profilerat.
Fönster	Från byggnadstiden, vitmålade.
Foder	---
Tak	Vitmålat.
Taklist	---
Eldstad	---
Övrigt	---

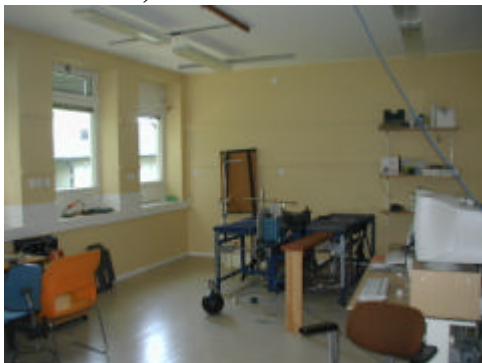
Golv	Linoleum, beige.
Sockel	Oprofilerad golvlist, vitmålad.
Väggar	Gulmålade.
Dörrar	Fanérdörrar, från byggnadstiden.
Foder	Lätt profilerat.
Fönster	Från byggnadstiden, vitmålade.
Foder	---
Tak	Vitmålat.
Taklist	---
Eldstad	---
Övrigt	---

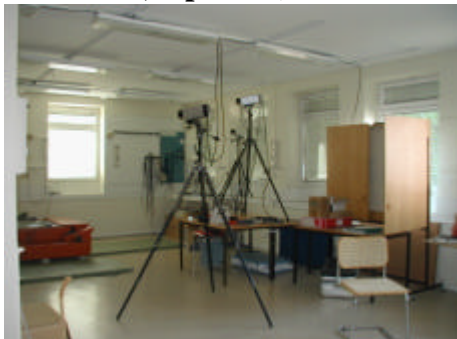
Golv	Linoleum, beige.
Sockel	Oprofilerad golvlist, vitmålad.
Väggar	Gulmålade.
Dörrar	Vitmålade.
Foder	---
Fönster	Från byggnadstiden, vitmålade.
Foder	---
Tak	Vitmålat.
Taklist	---
Eldstad	---
Övrigt	---

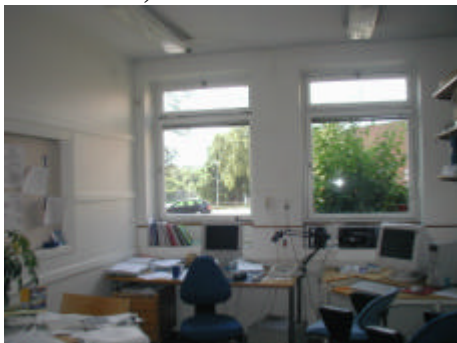
Golv	Parkett.
Sockel	Oprofilerad, vitmålad.
Väggar	Vitmålade.
Dörrar	Vit, av modernt snitt.
Foder	---
Fönster	Från byggnadstiden, vitmålade, även överljusfönster mot hall.
Foder	---
Tak	Vitmålat.
Taklist	---
Eldstad	---
Övrigt	---

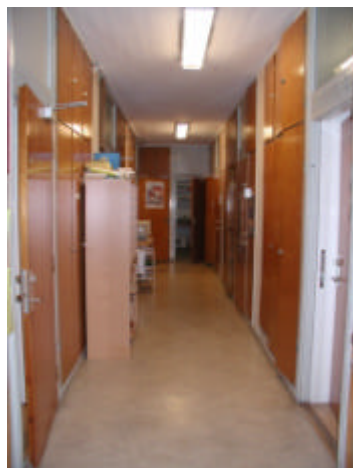
Golv	Linoleum, beige.
Sockel	Oprofilerad, gråmålad.
Väggar	Vitmålade.
Dörrar	Fanérdörrar från byggnadstiden, en nyare vitmålad dörr mot 4412.
Foder	Gråmålade, oprofilerade eller lätt profilerade. Vitmålat mot 4412.
Fönster	Från byggnadstiden, fönsterbänk i ljus kalksten.
Foder	---
Tak	Vitmålat.
Taklist	---
Eldstad	---
Övrigt	Fanerad skåpsinredning från byggnadstiden, samt nöddusch.

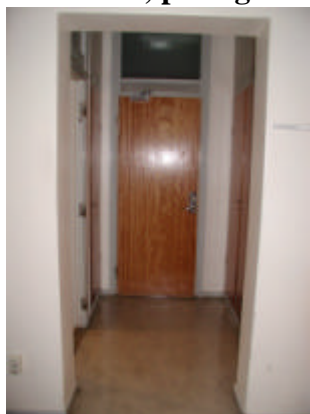
Golv	Linoleum, beige.
Sockel	Oprofilerad, gråmålad.
Väggar	Vitmålade.
Dörrar	Fanérdörrar från byggnadstiden.
Foder	Lätt profilerat, gråmålat.
Fönster	Överljusfönster mot rum 4404, från byggnadstiden, gråmålat.
Foder	Lätt profilerat, gråmålat.
Tak	Vitmålat.
Taklist	---
Eldstad	---
Övrigt	Fanerad skåpsinredning från byggnadstiden.

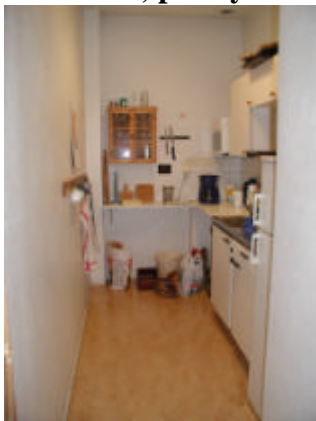
Golv	Linoleum, gul.
Sockel	Oprofilerad, vitmålad.
Väggar	Vitmålade.
Dörrar	---
Foder	Oprofilerat, vitmålat.
Fönster	Igensatt överljusfönster.
Foder	Oprofilerat, vitmålat.
Tak	Vitmålat.
Taklist	---
Eldstad	---
Övrigt	Köksinredning av modernt snitt.

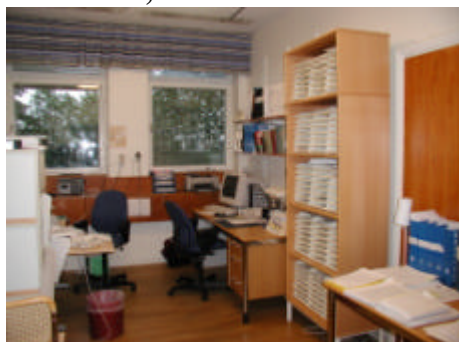
Golv	Parkett, äldre modell.
Sockel	Oprofilerad, vitmålad.
Väggar	Vitmålade. Delvis panelade med tunn panel i fönstersmygar.
Dörrar	Fanérdörr från byggnadstiden, nu ej använd, mot 4405a.
Foder	Lätt profilerat, vitmålat.
Fönster	Från byggnadstiden, vitmålade.
Foder	---
Tak	Vitmålat.
Taklist	---
Eldstad	---
Övrigt	---

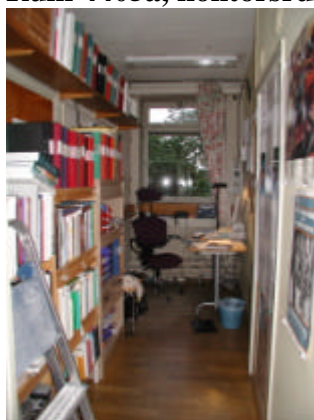
Golv	Parkett, äldre modell.
Sockel	Oprofilerad, vitmålad.
Väggar	Gul- och vitmålade. Sekundär vägg mot 4406.
Dörrar	Fanérdörr mot 4405, ej använd. Igensatt dörr mot 4406.
Foder	Lätt profilerat.
Fönster	Från byggnadstiden, vitmålade.
Foder	---
Tak	Vitmålat.
Taklist	---
Eldstad	---
Övrigt	---

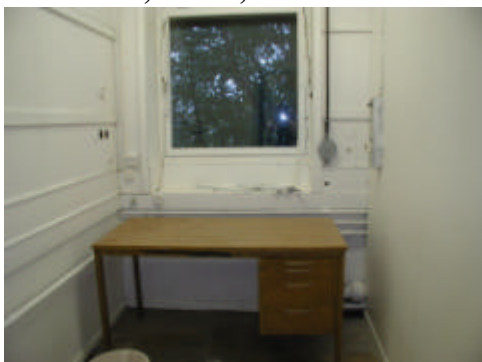
Golv	Parkett, äldre modell.
Sockel	Oprofilerad, vitmålad.
Väggar	Vitmålade.
Dörrar	---
Foder	Oprofilerat, vitmålat.
Fönster	Från byggnadstiden, vitmålade.
Foder	---
Tak	Vitmålat.
Taklist	---
Eldstad	---
Övrigt	---

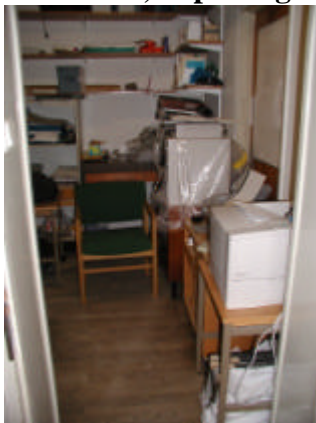
Golv	Parkett.
Sockel	Oprofilerad, vitmålad.
Väggar	Vitmålade.
Dörrar	---
Foder	Lätt profilerat.
Fönster	Igensatt överljusfönster.
Foder	---
Tak	Vitmålat.
Taklist	---
Eldstad	---
Övrigt	---

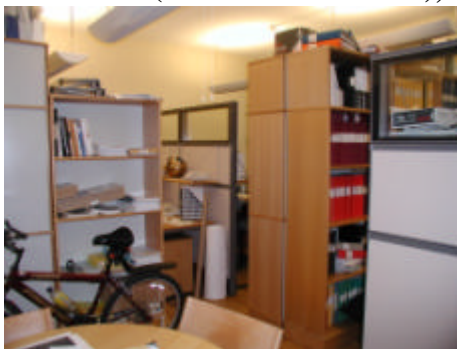
Golv	Parkett.
Sockel	Oprofilerad, vitmålad.
Väggar	Gulmålade.
Dörrar	---
Foder	Lätt profilerat.
Fönster	Från byggnadstiden, vitmålade.
Foder	---
Tak	Vitmålat.
Taklist	---
Eldstad	---
Övrigt	---

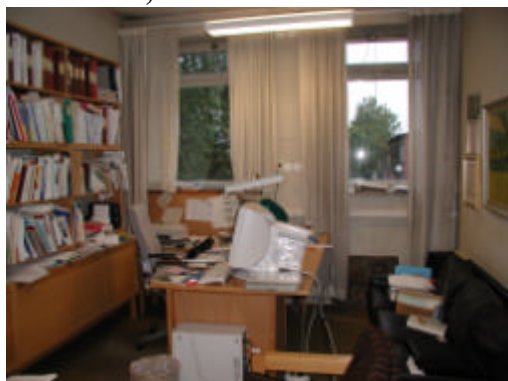
Golv	Linoleum.
Sockel	Oprofilerad, vitmålad.
Väggar	Vitmålade.
Dörrar	Fanérdörr från byggnadstiden.
Foder	Lätt profilerat.
Fönster	Från byggnadstiden, vitmålade.
Foder	---
Tak	Vitmålat.
Taklist	---
Eldstad	---
Övrigt	---

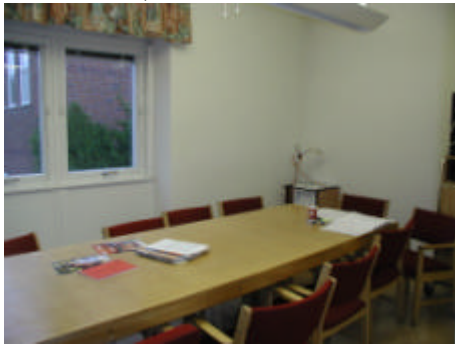
Golv	Linoleum, beige.
Sockel	Oprofilerad, vitmålad.
Väggar	Vitmålade.
Dörrar	---
Foder	Oprofilerat, vitmålat.
Fönster	Från byggnadstiden, vitmålat.
Foder	---
Tak	Vitmålat.
Taklist	---
Eldstad	---
Övrigt	---
